## SCHEINWERFERINSTANDSETZUNG

# Verdunklungsgefahr

Scheinwerfer-Lichtaustrittscheiden aus dem Kunststoff Polycarbonat sind empfindlich gegen UV-Strahlung. Sie vergilben und können zudem durch mechanische Einflüsse beschädigt werden. Obwohl möglich, ist Instandsetzen noch immer nicht zulässig. Ein Status-quo-Bericht.

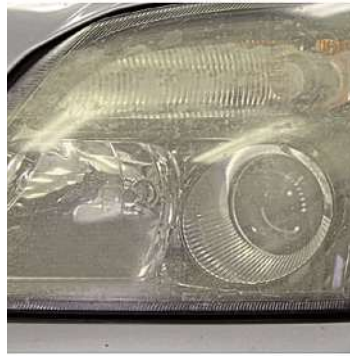
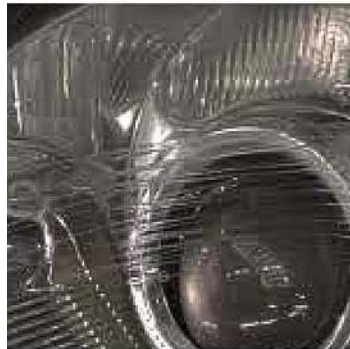
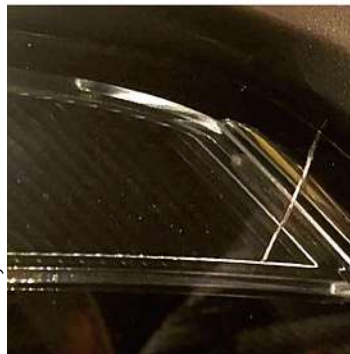
UV Schutzlack

Kunststoffscheibe  
(Polycarbonat)

Ist das Polycarbonat mehr als nur oberflächlich beschädigt (Schadenstufe 4, Bild und Grafik unten), muss der Scheinwerfer erneuert werden.

- Stufe 1 (reparabel): Der fünf bis acht Mikrometer dicke Schutzlack ist durch UV-Strahlung und andere Umwelteinflüsse oberflächlich vergilbt/verwittert oder durch Bürsten von Waschanlagen mattiert.
- Stufe 2 (reparabel): Der Schutzklarlack weist leichte Kratzer und/oder Steinschläge auf.
- Stufe 3 (reparabel): Die Kratzer und/oder Steinschläge reichen durch den Schutzlack hindurch etwa 15 bis 20 Mikrometer in das Polycarbonat hinein.
- Stufe 4 (nicht reparabel): Die Lichtaustrittscheibe weist Risse, Löcher, Ausbrüche, Verformungen sowie Schäden oder Eintrübungen an der Innenseite auf.

Für die Schadenstufen 1 und 2 gibt das AZT die gleiche Reparaturempfehlung: Originalbeschichtung komplett entfernen und nach Reparaturlackhersteller-Anweisung neu beschichten. Bei Stufe 3 lautet die Empfehlung: Originalbeschichtung komplett entfernen und Schadensstelle prüfen. Tiefe Kratzer und Steinschläge gleichmäßig und großflächig ausschleifen. Diese Schäden sollten nicht im direkten Lichtfeld liegen.

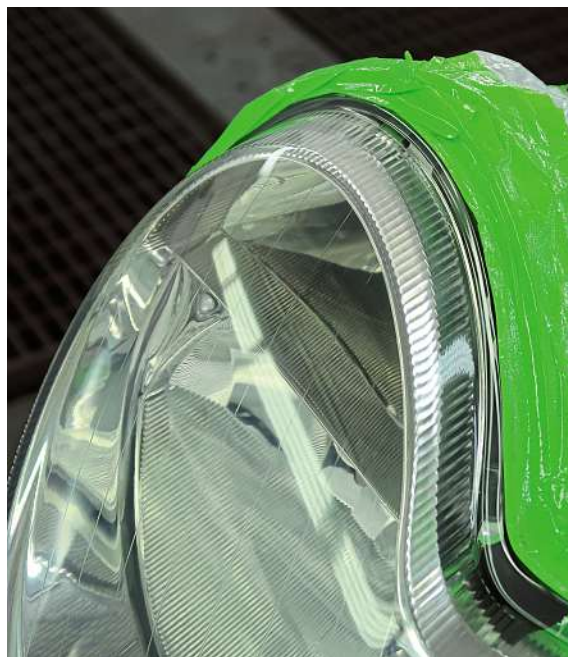
Wird die Abklebefolie, die an die Lichtaustrittscheibe angrenzt, umgelegt, läuft der Klarlack am Rand der Scheibe weich aus und es entsteht keine sichtbare Kante.

Bruno Rauch: „Um den Klarlack am Rand der Lichtaustrittscheibe weich auslaufen und keine sichtbare Kante entstehen zu lassen, lege ich die Seite der Abklebefolie, die an die Lichtaustrittscheibe angrenzt, um und reibe nach dem Trocknen des Lacks mit einem Mikrofaser-tuch über diesen Bereich – fertig.“

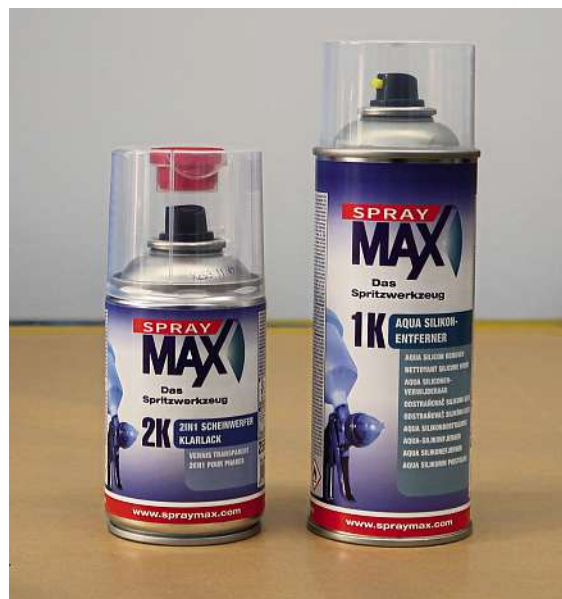
Eins von sechs Reparatursets, die im Rahmen der Projektstudie getestet wurden: Spraymax von Kwasny
